东钢围墙 (示意图)

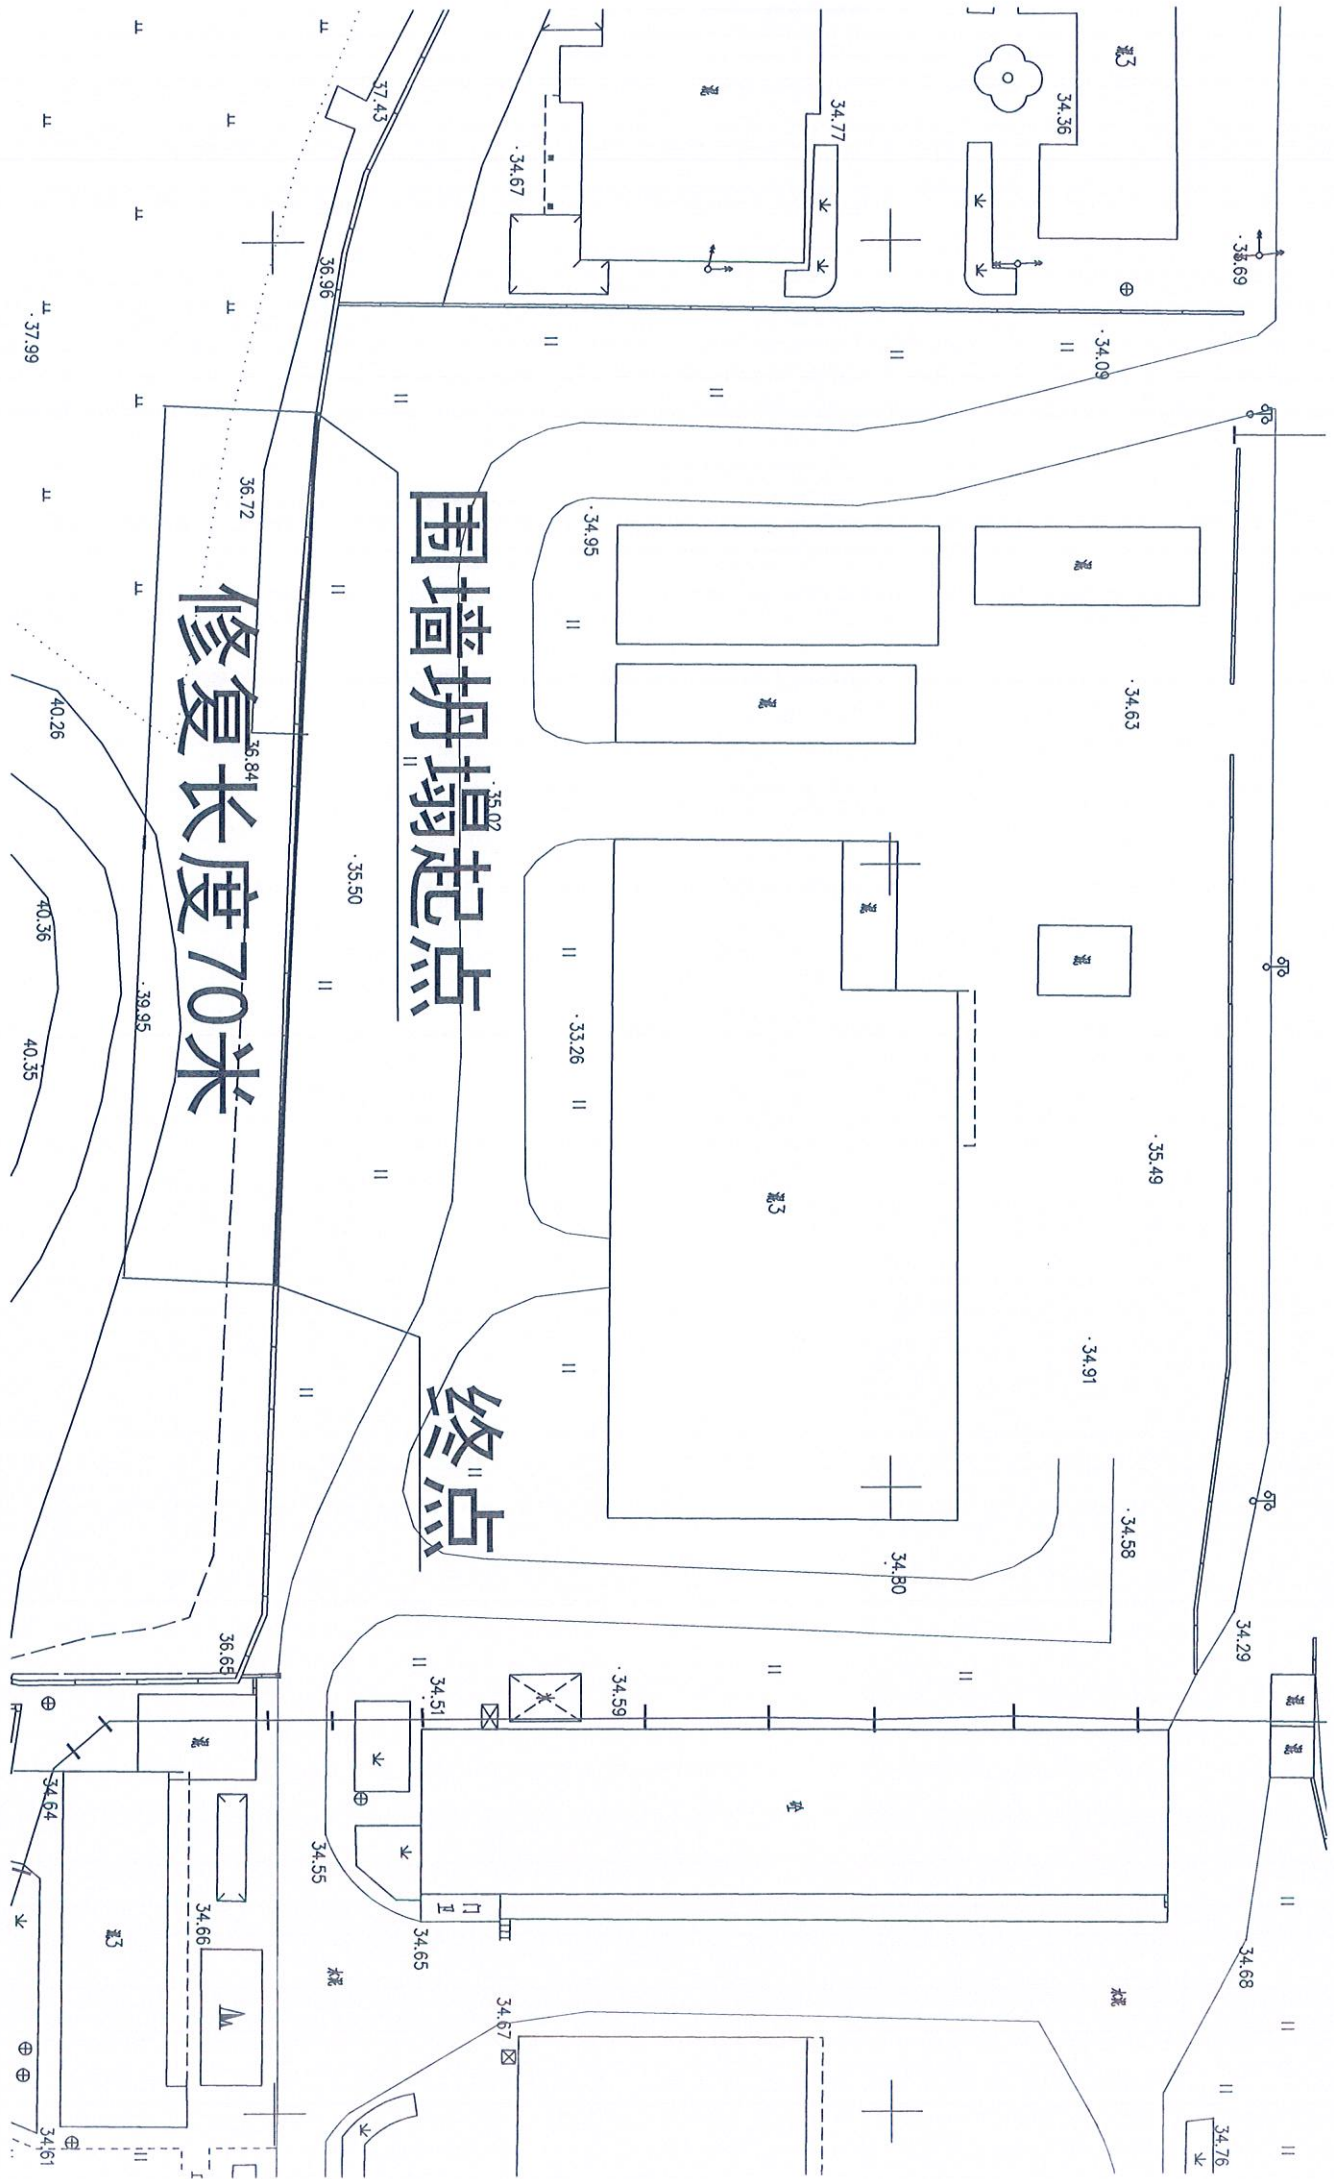
修复长度70米

围墙坍塌起点

终点
